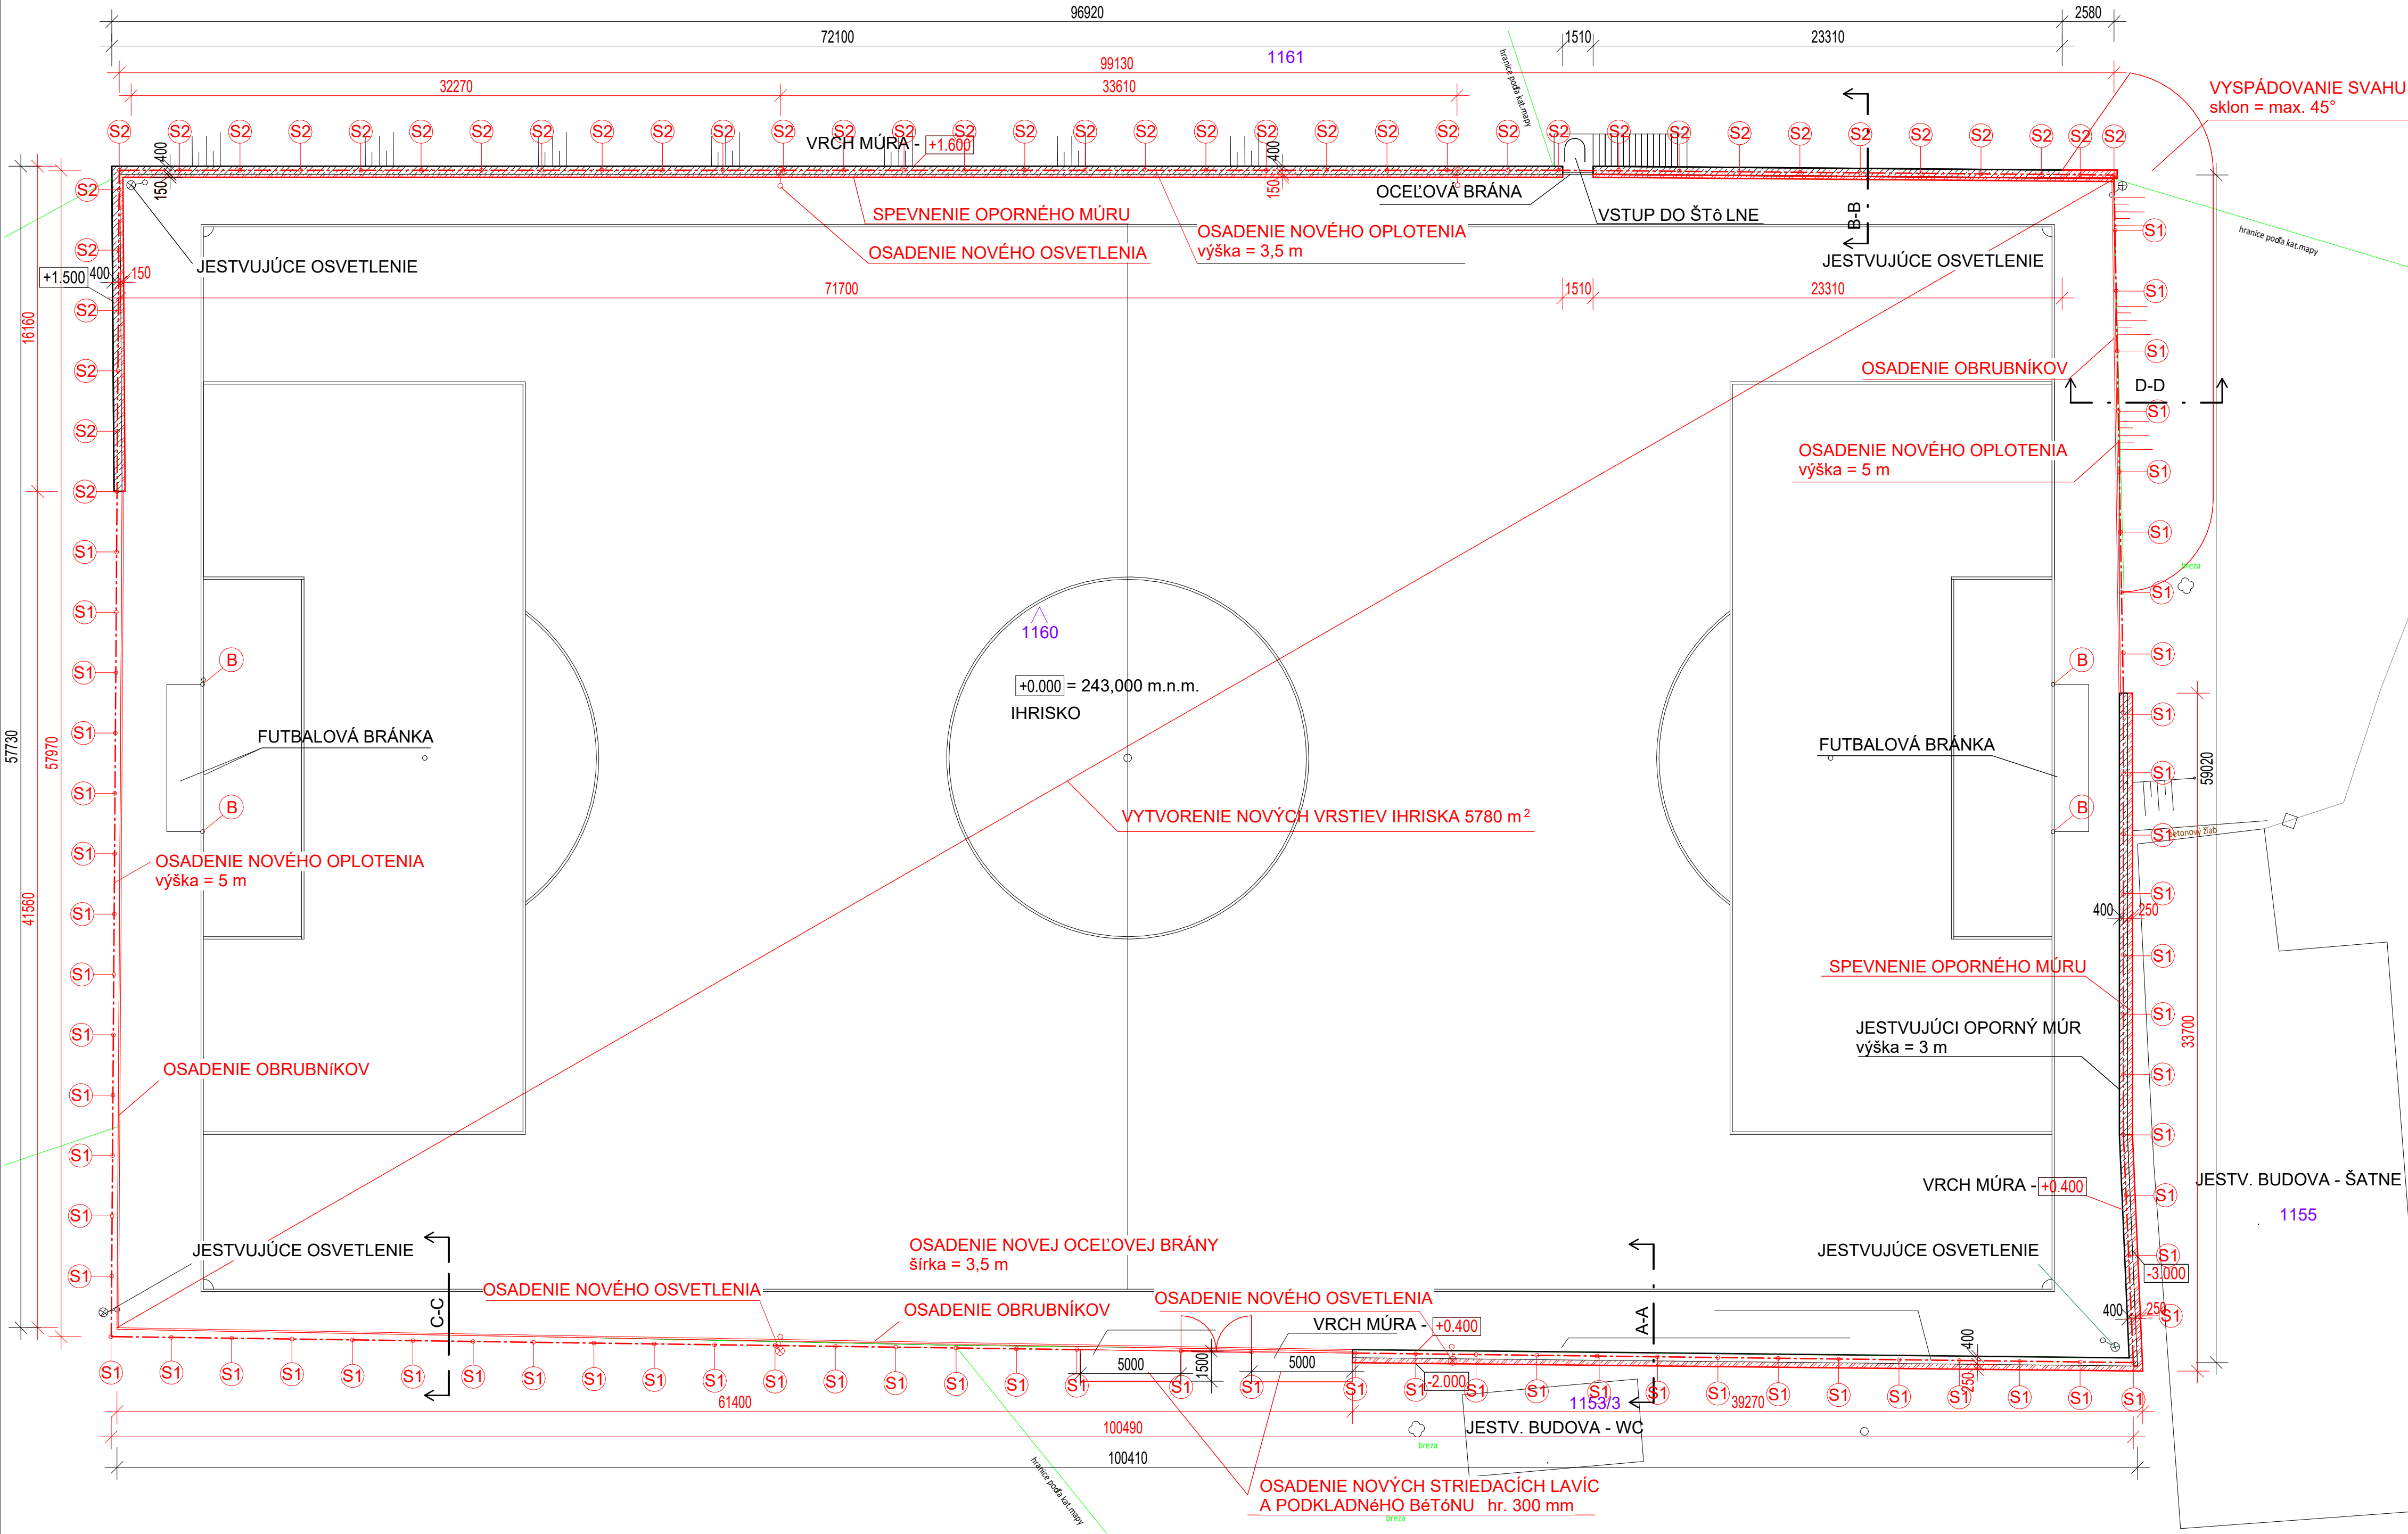
+0,000 = 243,000 m.n.m.			
Autor projektu:	Milan Šmírníkar;	Zodp. projektant:	Ing. Emil Kukla
Projektant:	Milan Šmírníkar;	Kreslí:	Ing. Michal Petrík
Investor:	Mestský futbalový klub, o. z., IČO: 17067461	<div>Vlastník výkresu:</div> <div><div>PROJEKT ateliér</div><div>s.r.o.</div><div>PROJEKTOVANIE POZEMNÝCH STAVIEB</div><div>IČO: 36 622 737 DIČ: SK2121198912</div><div>ul. Barunkova 19a 90001 Nová Baňa</div><div>SK 04050 55 064 mobil: 0905 3955 446 514</div></div>	
Adresa:	ul. Dlhá lúka č. 711, 14, 960 01 Nová Baňa		
Miestna stavby:	Dlhá lúka, Nová Baňa		
	Parcela číslo:	1160	
Názov stavby:	Revitalizácia futbalového ihriska MFK Nová Baňa		
ĎASŤ PD:	Architektúra	Dátum:	03/2025
		Formát:	457x760 mm číslo sady:
		Stupeň PD:	
		Mierka:	Číslo výkresu
NÁZOV ČASTI:	Pôdorys - búracie práce		
	1:200		2

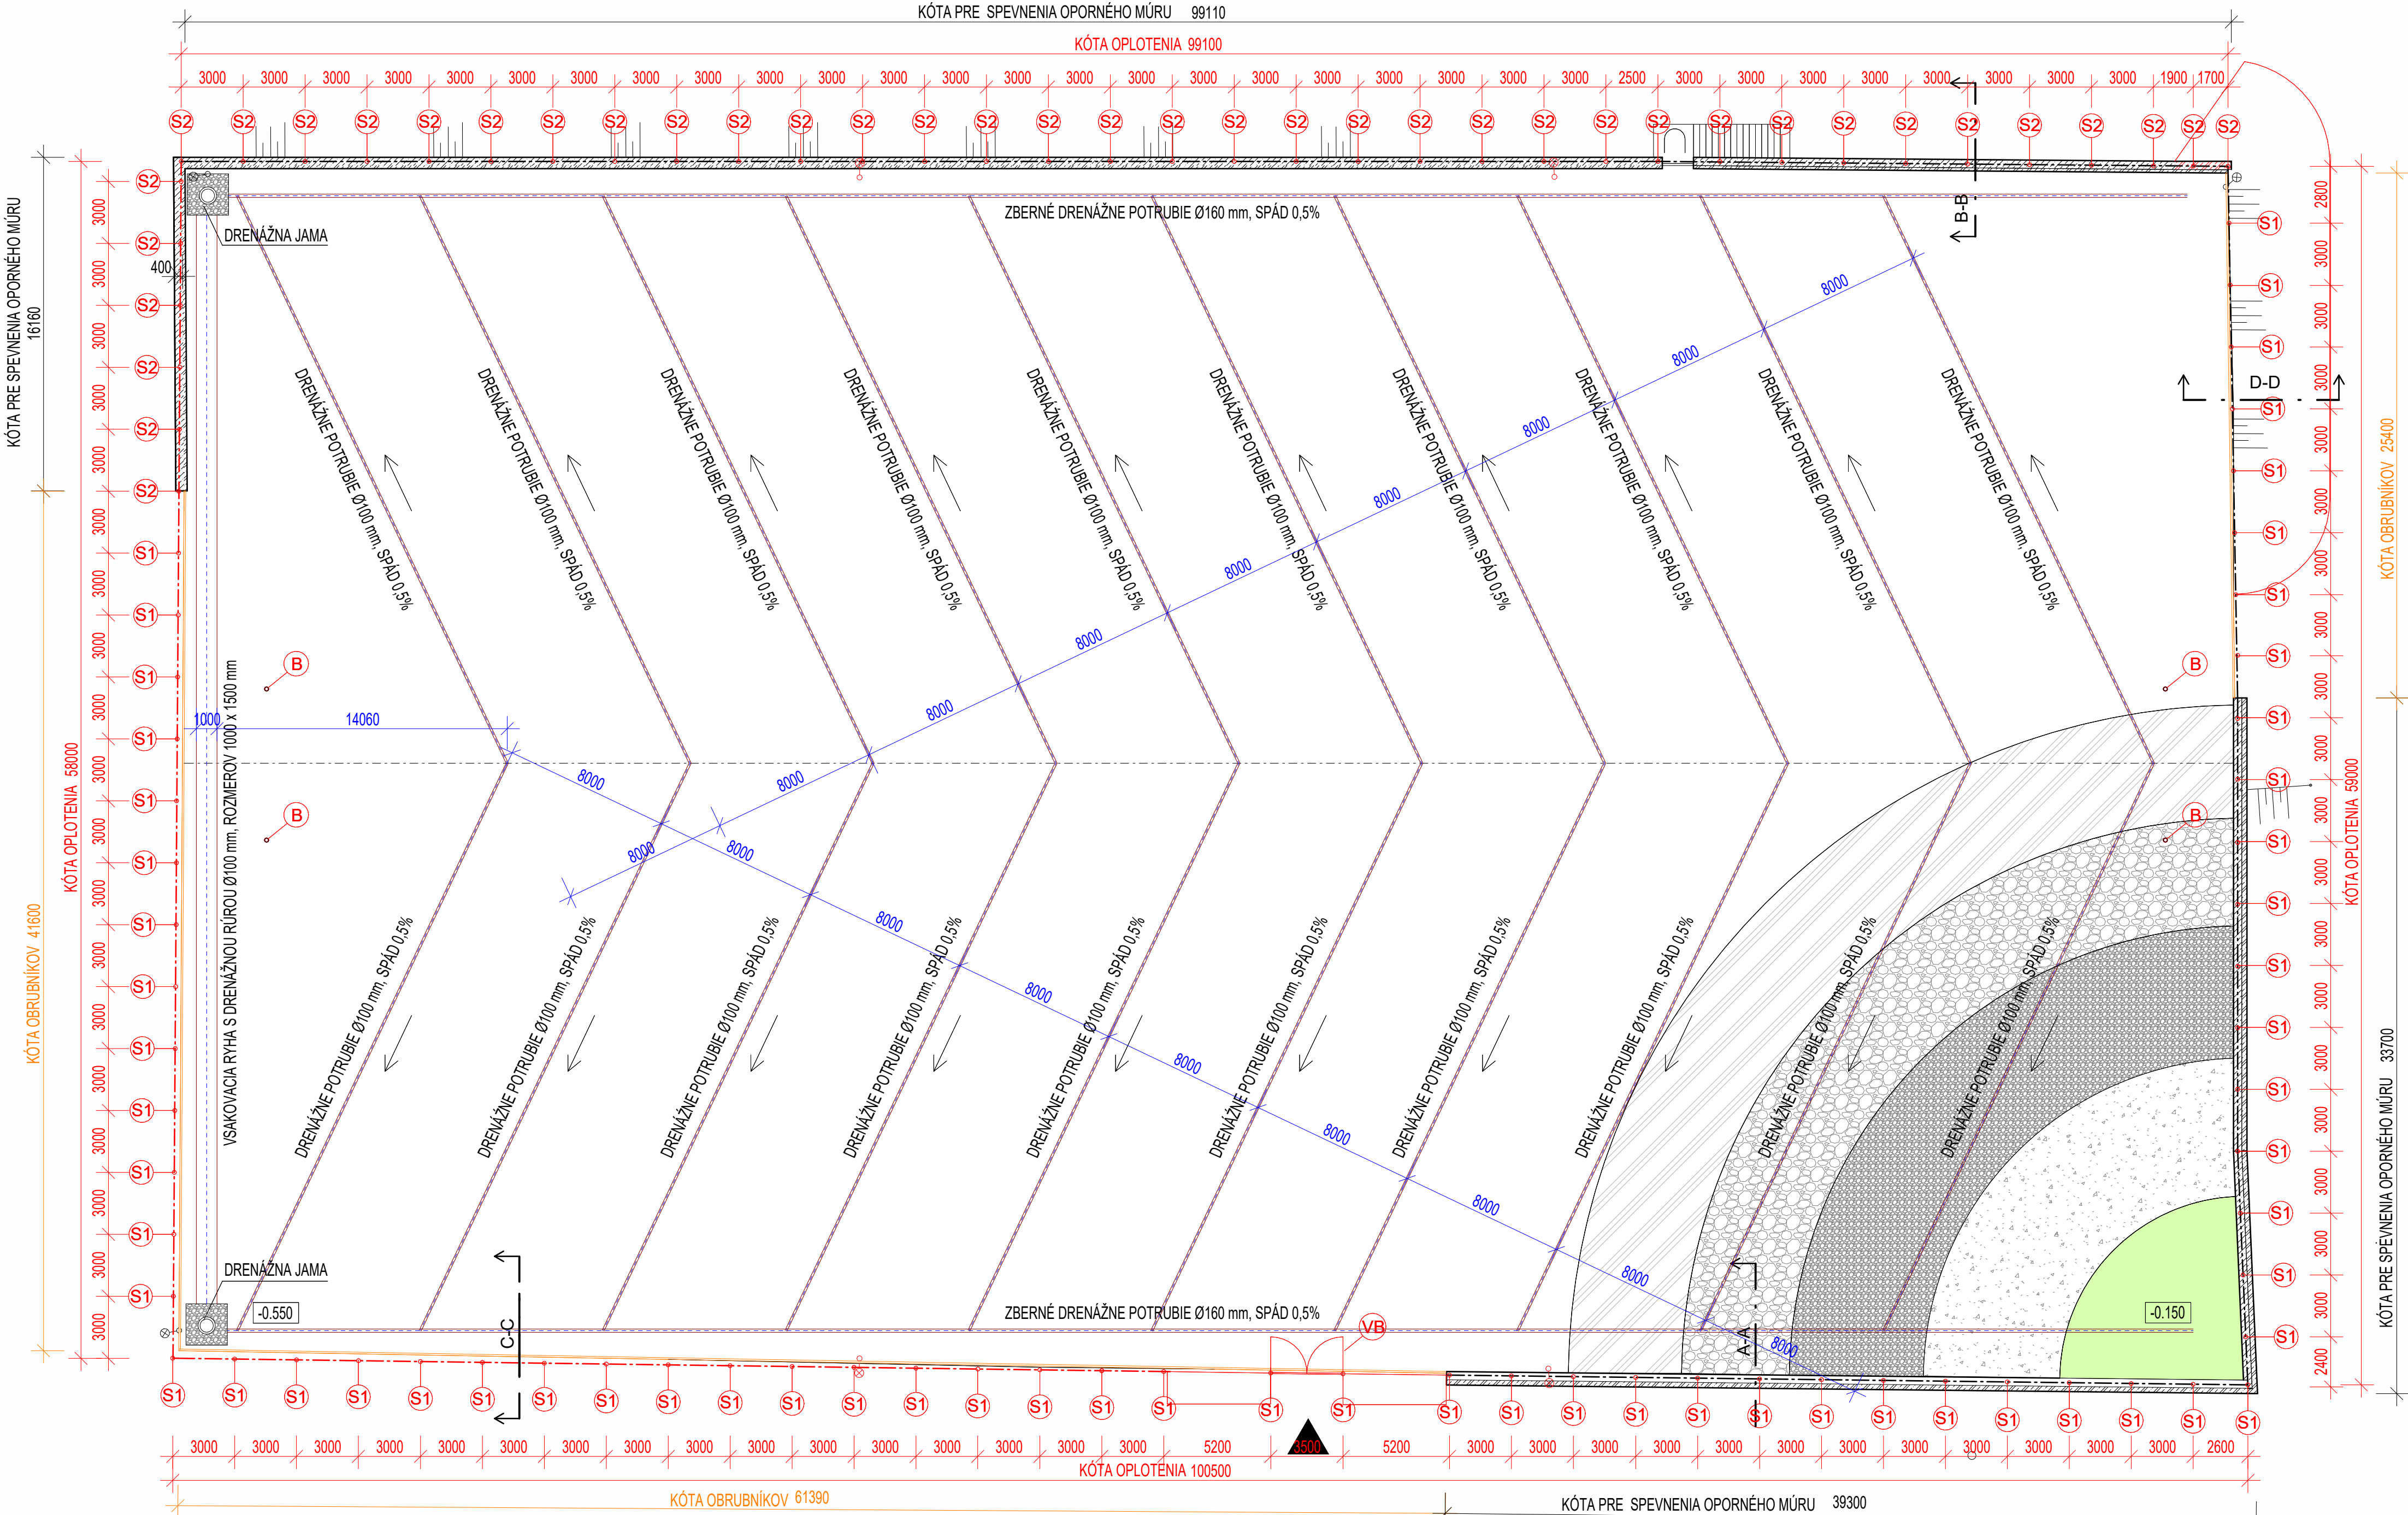
- DRENÁŽNE RÚRY SÚ ULOŽENÉ V DRENÁŽNÝCH RÝHACH ROZMEROV Ø 0,3x0,4 m V SPÁDE 0,5%, ULOŽENÉ V ŠTRUKOVOM LÔŽKU s 4:4 A NASLEDNE OBALENÉ DO GEOTEXTILIE A ZAVRETE Z DŮVODU ODDĚLENIA TĚLTO FILTRAČNÉJ Vrstvy.
- ODVOD Z DRENÁŽ JE ZAISTENÝ DO DRENÁŽNEJ JAMY. JAMA V CELEJ PLOCHE OBALENÁ GEOTEXTILIJOU.
- DRENÁŽNE JAMY SÚ PREPOJENÉ DREN RYHOU (š. 1m x 1,5m) S DRENÁŽNOU RÚROU Ø160 mm.

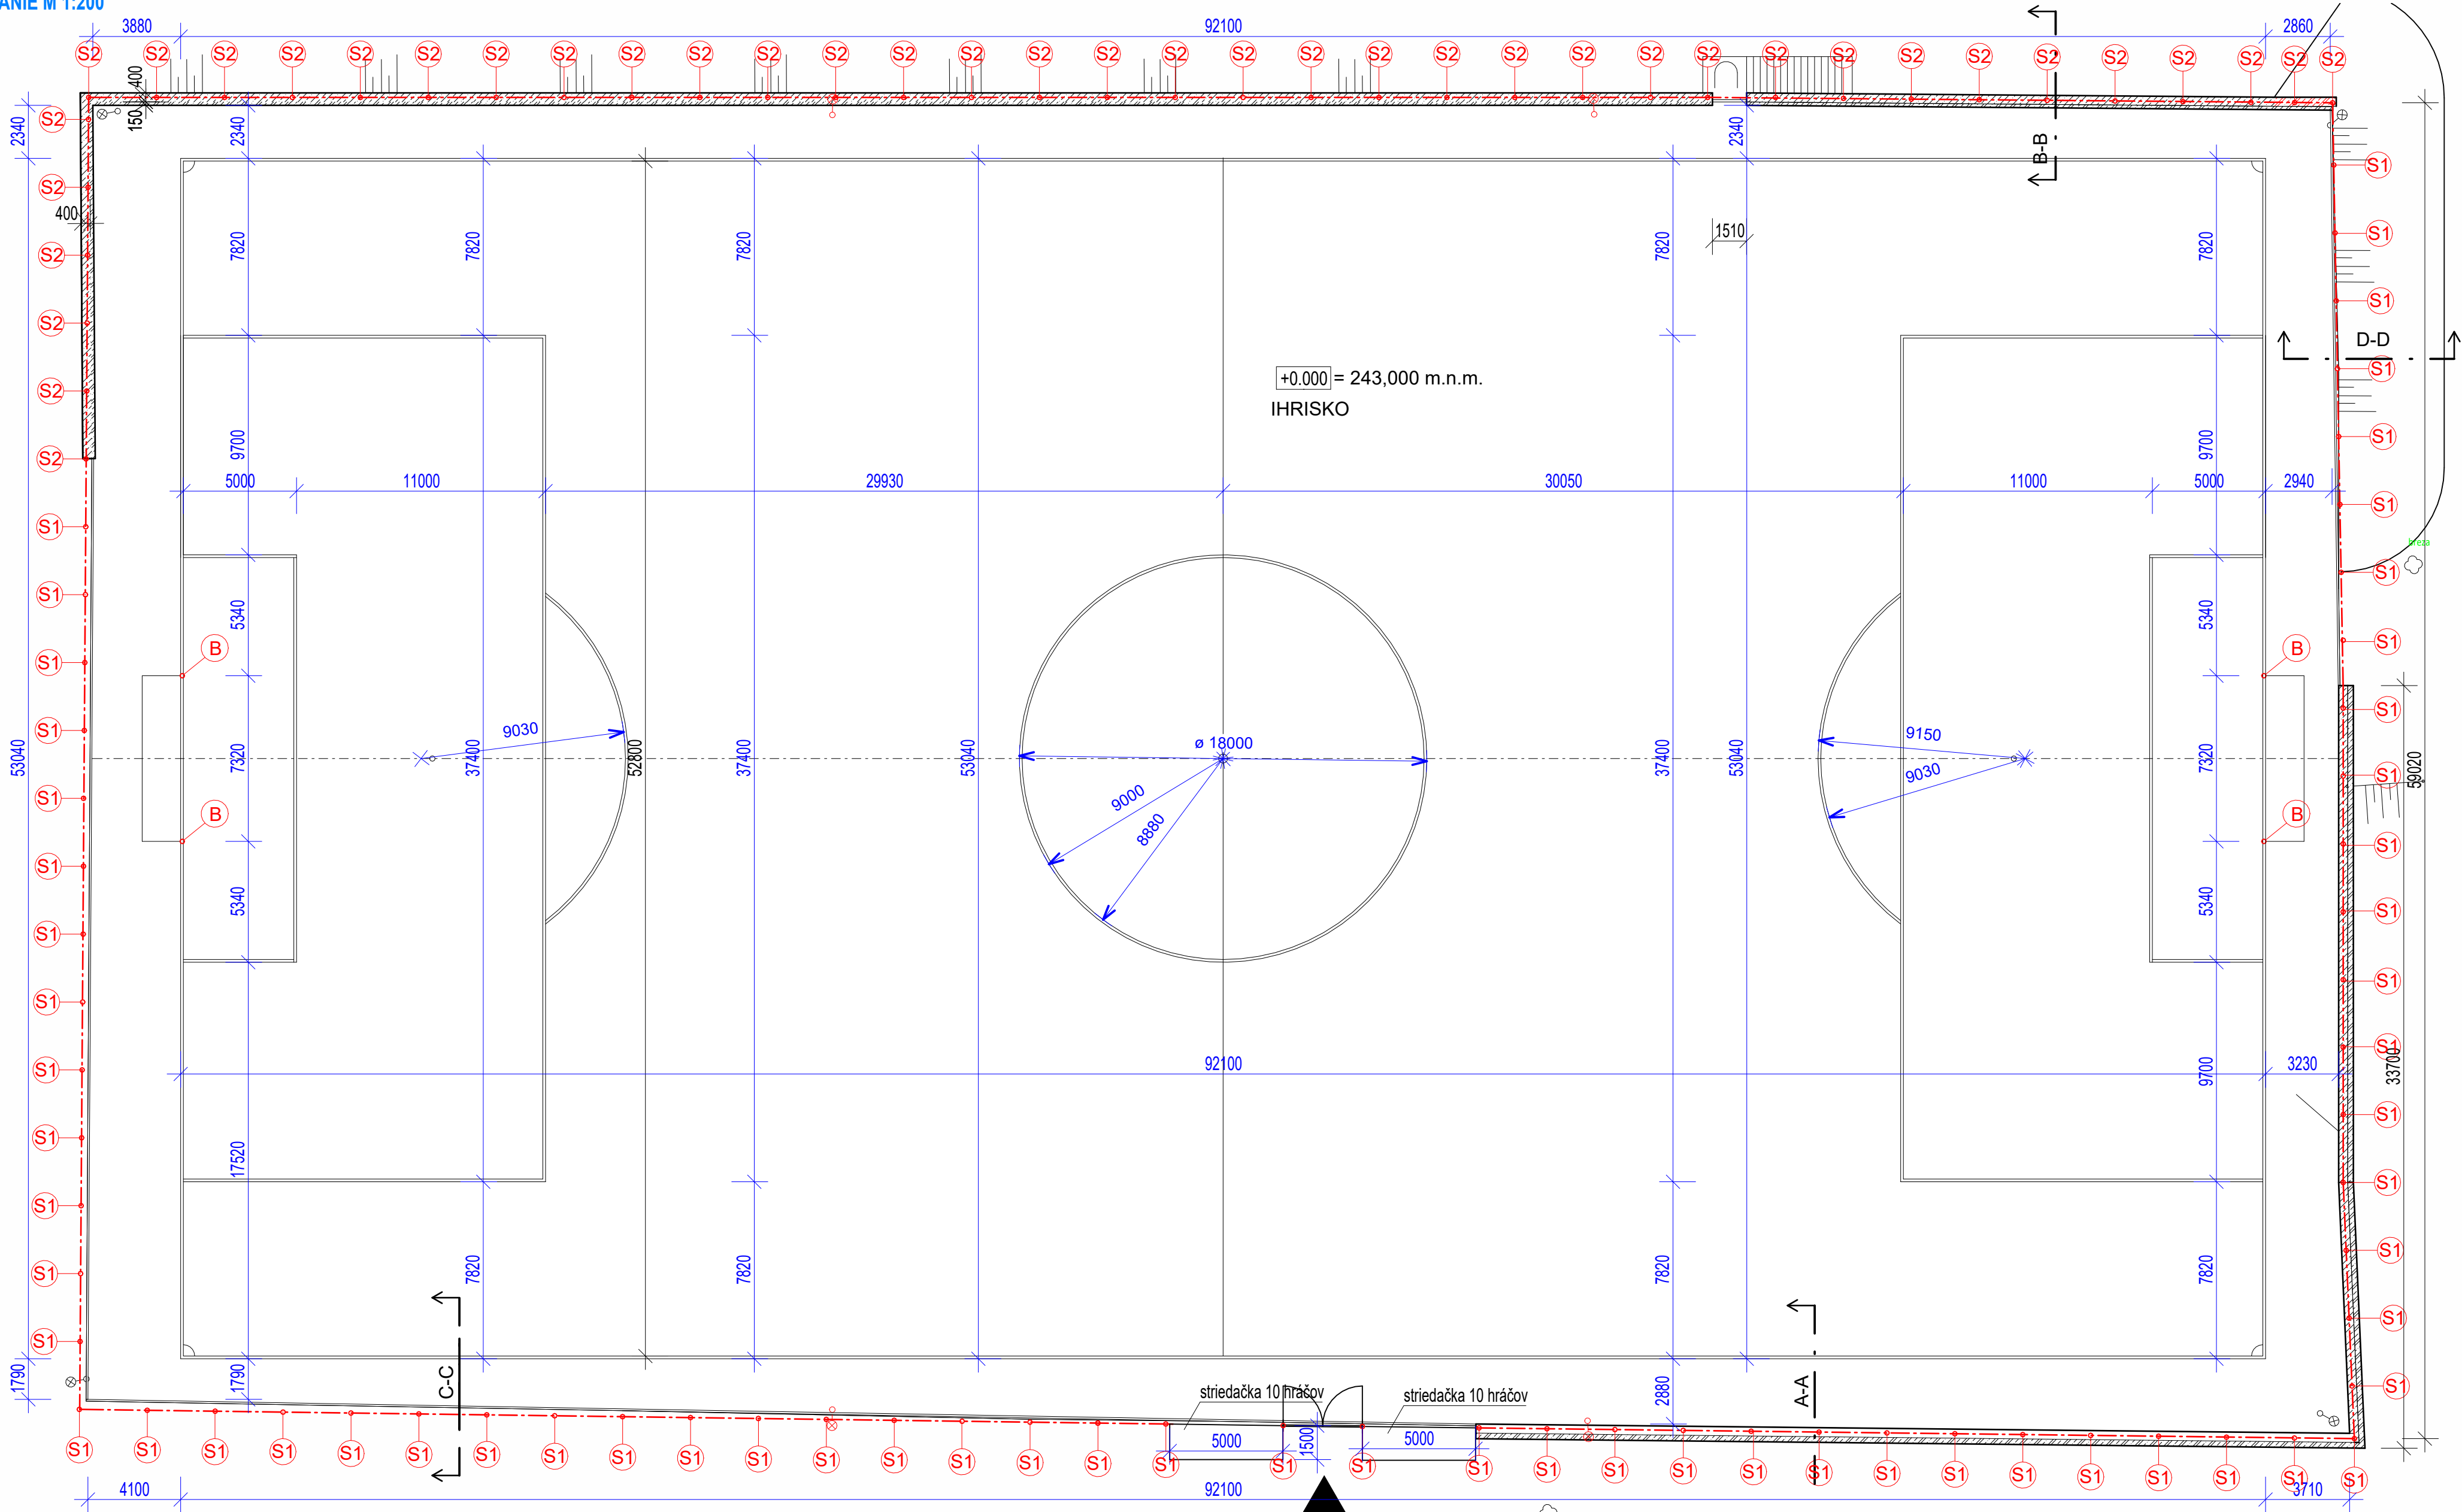
Autor projektu:	Milan Šmíkl:	Zodp. projektant:	Ing. Emil Kukla	Vlastník výkresu: PROJEKT ateliér s.r.o. PROJEKTOVANIE POZEMNÝCH STAVIEB IČO: 36 027 717, DIK: 860317862 ul. Bernolíkova 11, 980 01 Nová Baňa tel. 045 68 50 04, mobil: 980 348 214
Projektant:	Milan Šmíkl:	Kresil:	Ing. Michal Petrik	
Investor:	Mestský futbalový klub, o.z., IČO: 17067481			
Adresa:	ul. Dlhá lúka č. 711, 14, 980 01 Nová Baňa			
Miesto stavby:	Dlhá lúka, Nová Baňa	Parcela číslo:	1160	Číslo zákazky:
Názov stavby:	Revitalizácia futbalového ihriska MFK Nová Baňa			Dátum: 03/2025
ČASŤ PD:	Architektúra			Formát: 457x760 mm
NÁZOV ČASTI:	Spodná stavba			Číslo sadu:
				Stupeň PD:
				Mierka:
				Číslo výkresu
				1:200
				4

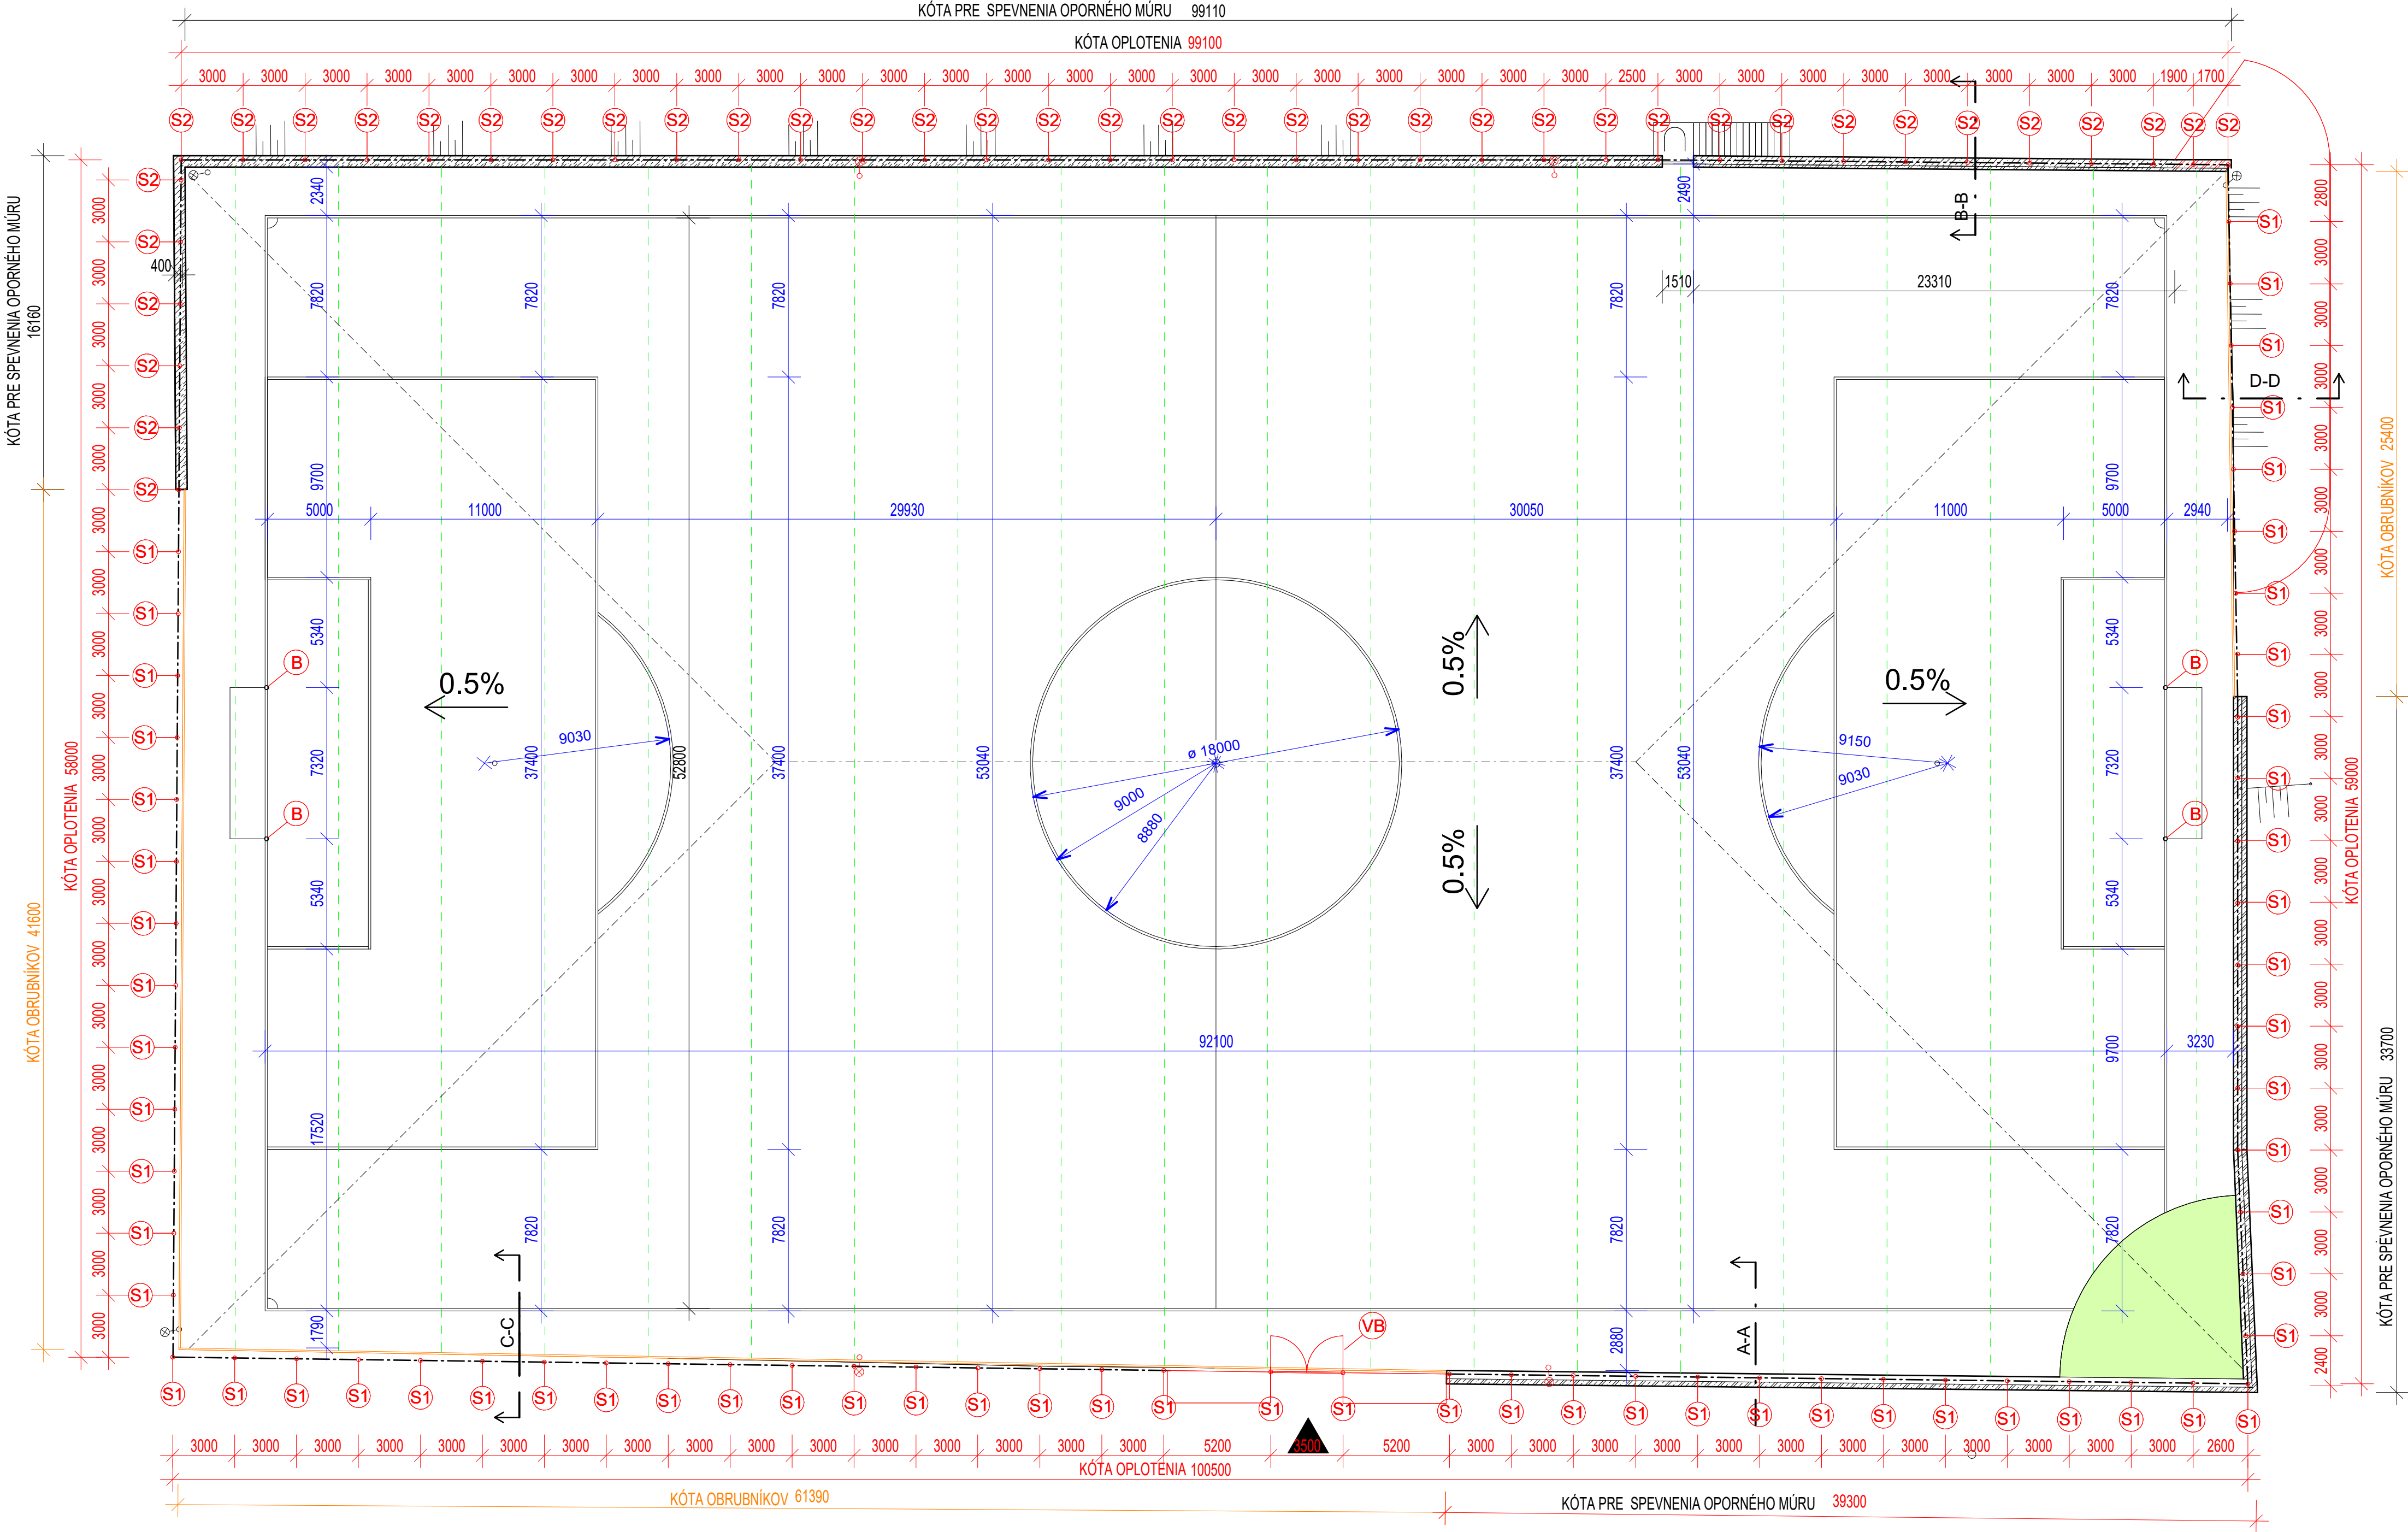
CHARAKTERISTIKA UMELEJ TRÁVY

- Typ vlákna: PE monofilament (priamy)
- Dĺžka: 14.000
- Šírka vlákna: 1,1mm
- Hĺbková výška: 380µm
- Hustota vplétov: 5.448 / m²
- Počet koncov: 113.388 / m²
- Celková plošná hmotnosť: 2.922g / m²
- Stabilizačná výplň: kremičitý piesok (25kg / m²)
- Výkonová výplň: gumový SBR granulát, čierny (15kg / m²)

Kvalita podložie: Podložie musí spĺňať nasledovné požiadavky
Rovinnosť: <10mm na šírke 3m (norma EN22768)
Tolerancia: 1mm, zhrutnenie: >95%
Rozdiel role: 13152.5mm
Podložie môže byť tvrdé podľa požadovanej pružnosti
Pokládka: Role trávy sú spájané podopovacou páskou a polyuretánovým lepidlom/výplň kremičitým pieskom a gumovým granulátom za suchého počasia
Údržba: odporúčané komplexné čistenie v určený termín a vykefovanie každý týždeň
Príslušenstvo: Biele čiary

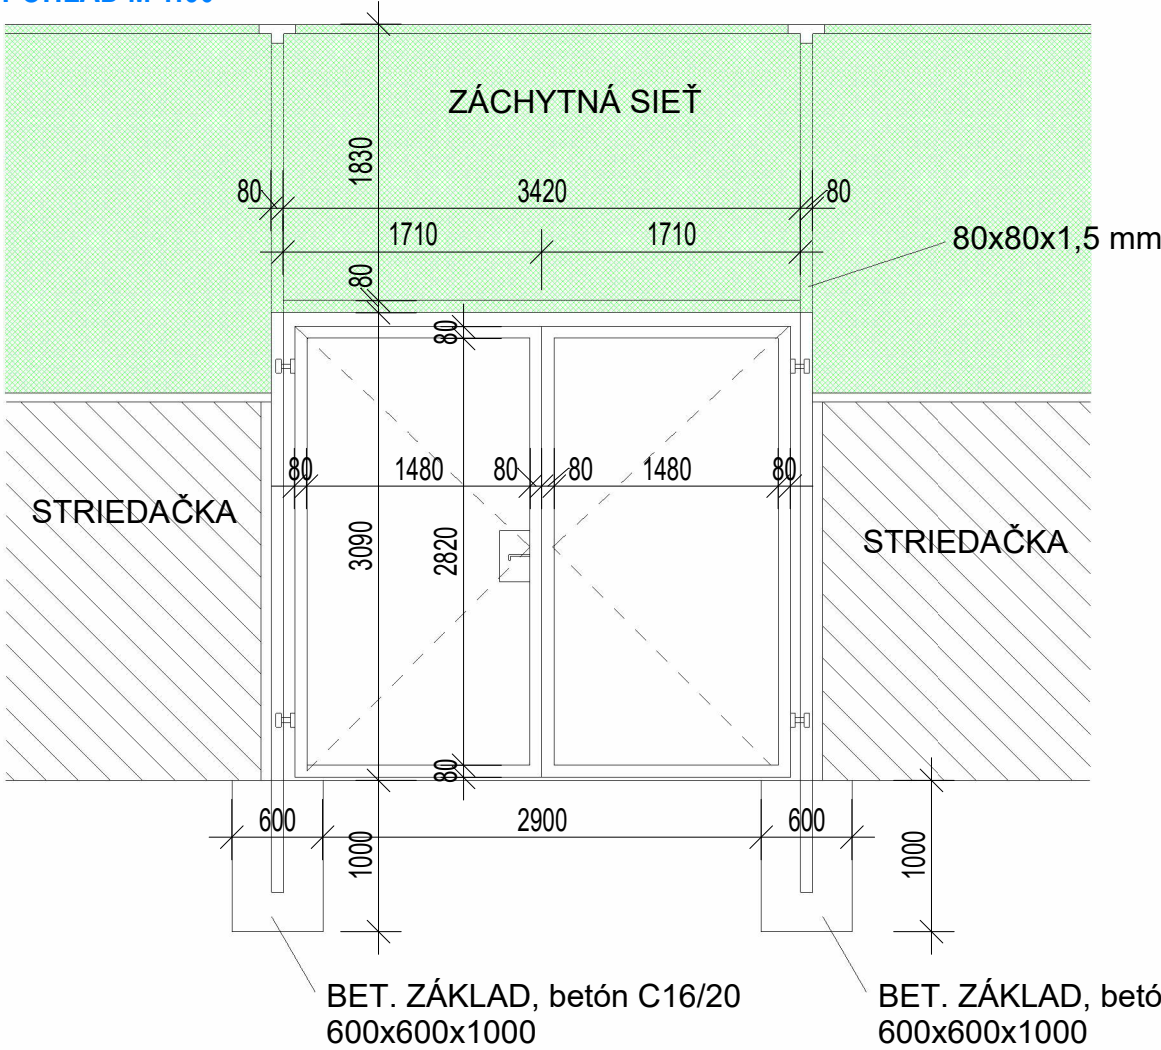
POHLAD M 1:50

DVOJKRÍDLOVÁ BRÁNA 1ks
SCHEMATICKE ZOBRAZENIE
